BCX330J

モデムの規格

BNMUX 社製 BCX330J

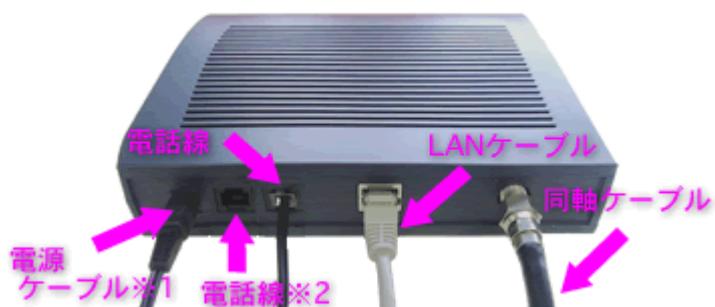
接続図

※1. 電源を切るときは電源ケーブルを抜くか、電源アダプターを外してください。

※2. 1台の電話機でキャットフォン(IP電話)と一般加入電話をご利用いただく方は、NTT加入者回線のモジュラージャックと電話線で接続します。
